**Manuale per la compilazione della scheda per il
rilievo del danno ai beni culturali, Chiese
MODELLO A – DC**

Manuale per la compilazione della scheda
per il rilievo del danno ai beni culturali, Chiese
MODELLO A – DC

Simona Papa, Giacomo Di Pasquale

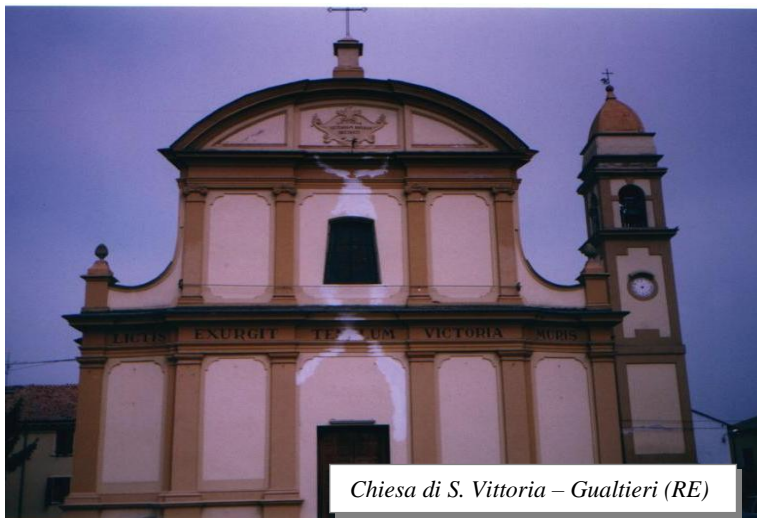
Il meccanismo si attiva con deformazioni nel piano per rottura a taglio della muratura. Il quadro fessurativo che ne deriva è rappresentato da lesioni ad andamento obliquo nella muratura. La presenza di catene in controfacciata, di un contrasto laterale fornito da corpi addossati o la facciata inserita in aggregato, contribuisce ad un buon comportamento di questo macroelemento; di contro la presenza di grandi aperture (anche tamponate) e di elevata snellezza (rapporto altezza/larghezza) favorisce l'attivazione del meccanismo.

Livello di danno D3

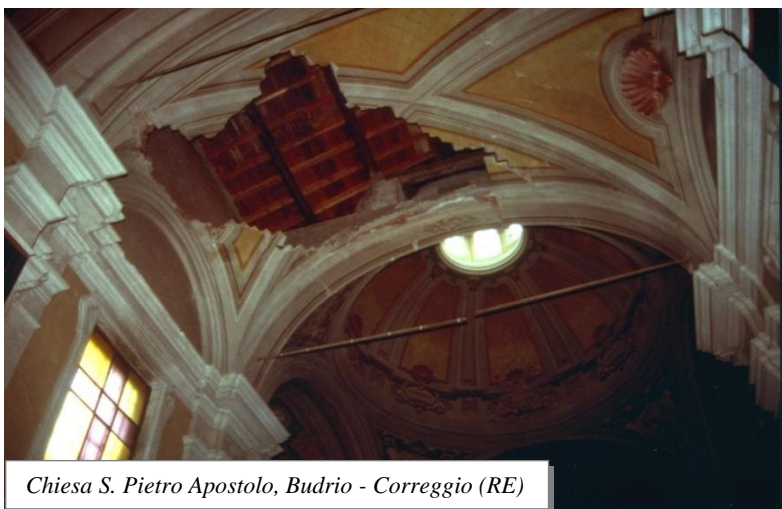
Chiesa S. Pietro Apostolo, Budrio - Correggio (RE)

Il meccanismo si attiva con deformazioni per rottura per taglio delle volte dell'aula. Il quadro fessurativo che ne deriva è rappresentato da lesioni nelle volte soprattutto in corrispondenza delle parti più rigide (facciata ed arco trionfale) o da sconnessioni dagli arconi. La presenza di catene efficaci (per posizione, tiro, tipologia di ancoraggio, diametro) contribuisce ad un buon comportamento di questo macroelemento; di contro la presenza di volte eccessivamente ribassate e/o snelle (disposizione dei mattoni di piatto), di lunette di dimensioni considerevoli, di carichi concentrati trasmessi dalla copertura, favorisce l'attivazione del meccanismo.

Livello di danno D5

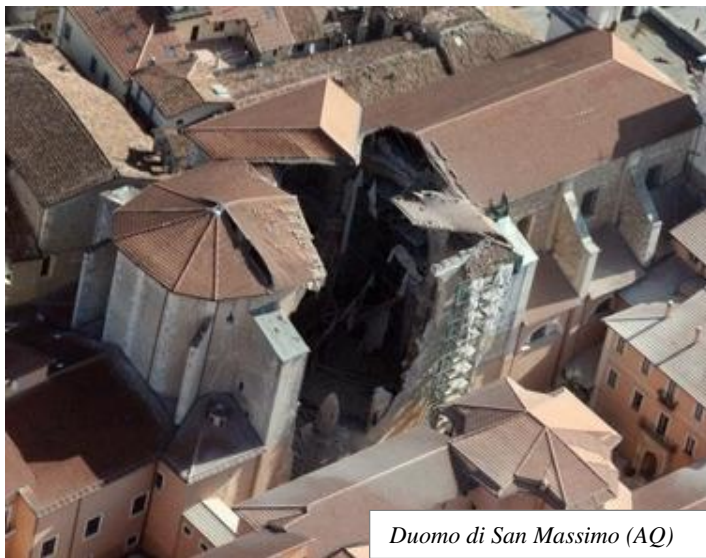
Duomo di San Massimo (AQ)

Il meccanismo si attiva con la rotazione fuori piano delle pareti del transetto a causa dello scollegamento della parete dalla copertura e dalle pareti laterali dell'aula. Il quadro fessurativo che ne deriva è rappresentato da distacchi delle pareti frontali dalle pareti laterali oppure ribaltamenti o disgregazioni del timpano in sommità favorite da un ammorsamento scadente tra la parete frontale e le pareti laterali.

Livello di danno D5

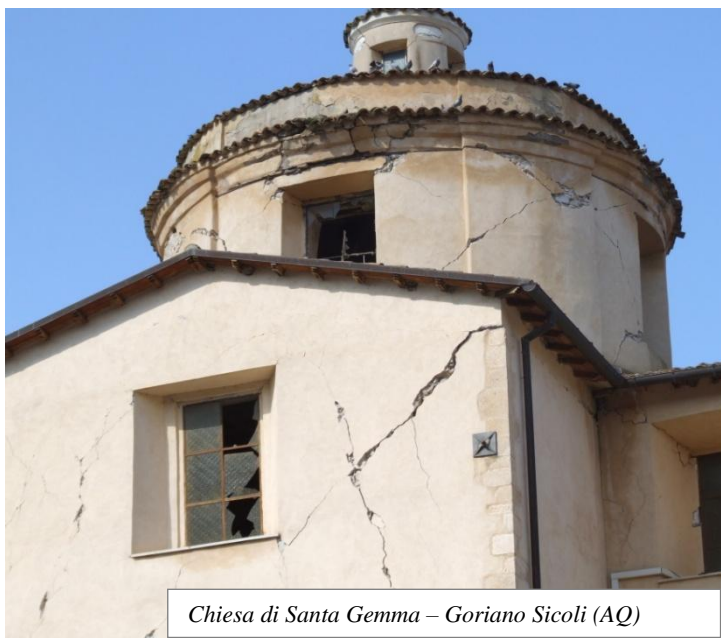
Chiesa di Santa Gemma – Goriano Sicoli (AQ)

Il meccanismo si attiva con deformazioni per taglio dovute ad azioni nel piano del transetto. Il quadro fessurativo che ne deriva è rappresentato da lesioni inclinate (singole o incrociate), che possono attraversare discontinuità locali.

Livello di danno D3

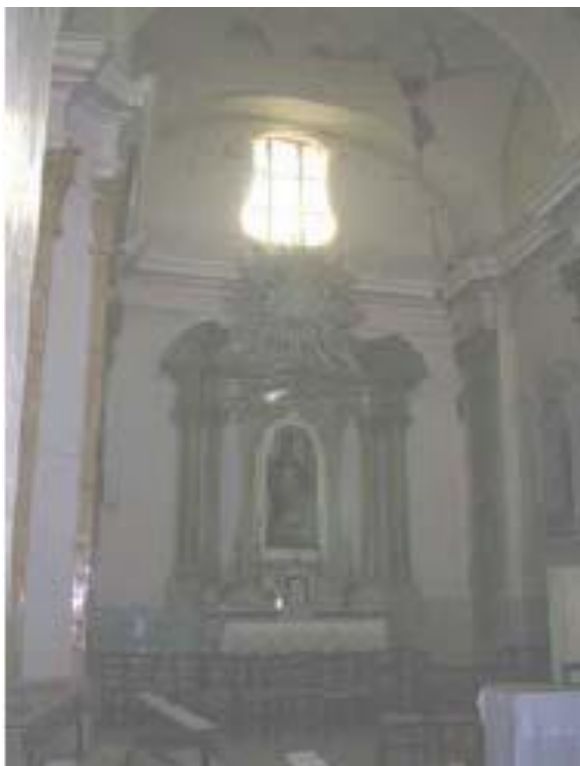
Il meccanismo si attiva con deformazioni per rottura per taglio delle volte del transetto. Il quadro fessurativo che ne deriva è rappresentato da lesioni nelle volte o da sconnessioni dagli arconi.

Livello di danno D3

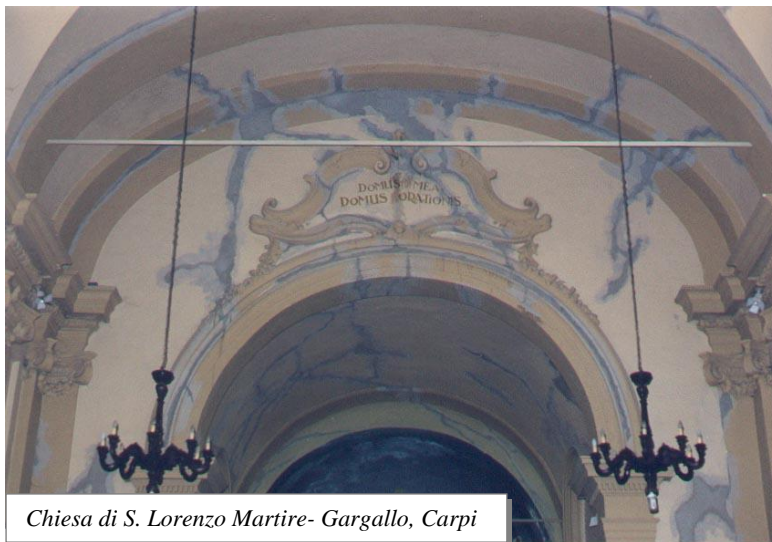
Chiesa di S. Lorenzo Martire- Gargallo, Carpi

La presenza di pareti di contrasto efficaci (rapporto luce/larghezza aula), di catene, di conci di buona fattura e/o adeguato spessore, di un timpano superiore, contribuisce ad un buon comportamento di questo macroelemento; di contro la presenza di una copertura pesante in c.a., di una cupola o un tiburio, l'assenza di incatenamento, la presenza di pareti di taglio deboli, lo spessore inadeguato dell'arco stesso e la qualità della muratura favorisce l'attivazione del meccanismo.

Livello di danno D3

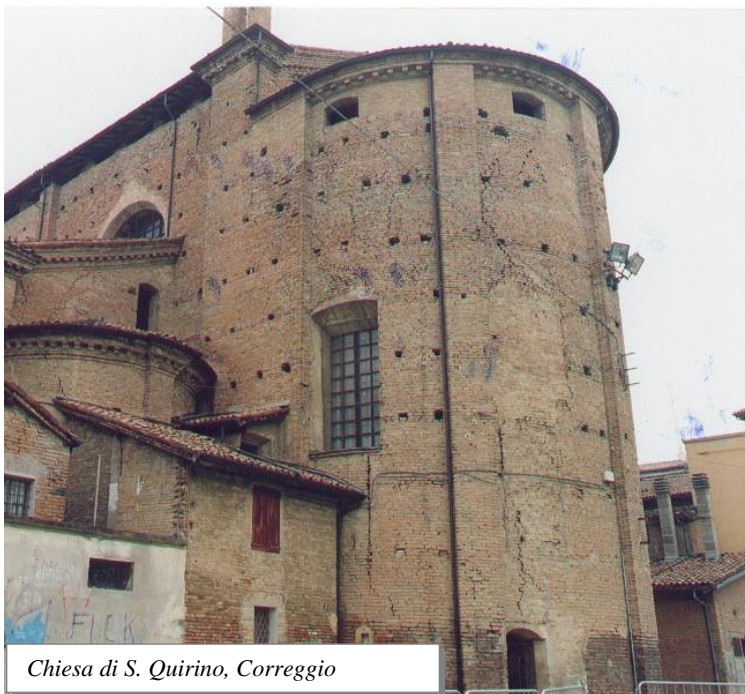
Chiesa di S. Quirino, Correggio

La presenza di muratura regolare e di buona qualità, di buoni architravi nelle aperture, di cordoli leggeri (metallici reticolari, muratura armata, c.a. sottili), contribuisce ad un buon comportamento di questo macroelemento; di contro la presenza di cordoli rigidi, di una copertura pesante, di grandi aperture (anche tamponate), di muratura di limitato spessore, favorisce l'attivazione del meccanismo.

Livello di danno D3

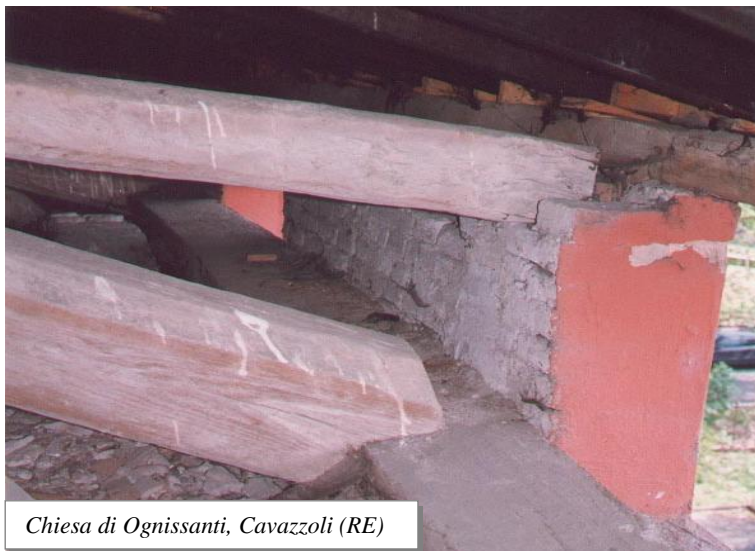
Chiesa di Ognissanti, Cavazzoli (RE)

La presenza di cordoli leggeri (metallici reticolari, muratura armata, c.a. sottili), di collegamenti efficaci delle travi di copertura (puntoni e/o arcarecci) alla muratura, di controventi di falda (tavolato incrociato o tiranti metallici), di buone connessioni tra gli elementi di orditura della copertura, contribuisce ad un buon comportamento di questo macroelemento; di contro la presenza di copertura staticamente spingente, di cordoli rigidi, di copertura pesante, favorisce l’attivazione del meccanismo.

Livello di danno D3

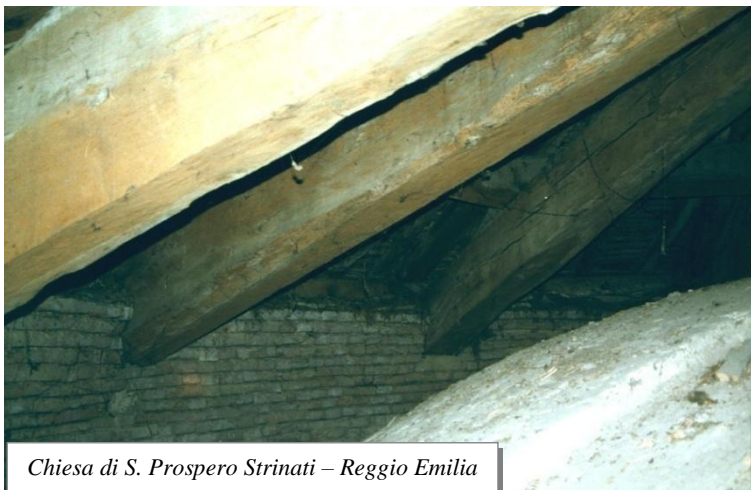
La presenza di cordoli leggeri (metallici reticolari, muratura armata, c.a. sottili), di collegamenti efficaci delle travi di copertura (puntoni e/o arcarecci) alla muratura, di controventi di falda (tavolato incrociato o tiranti metallici), di connessioni tra gli elementi di orditura della copertura, contribuisce ad un buon comportamento di questo macroelemento; di contro la presenza di copertura staticamente spingente, di cordoli rigidi, di una copertura pesante, favorisce l'attivazione del meccanismo.

Livello di danno D1

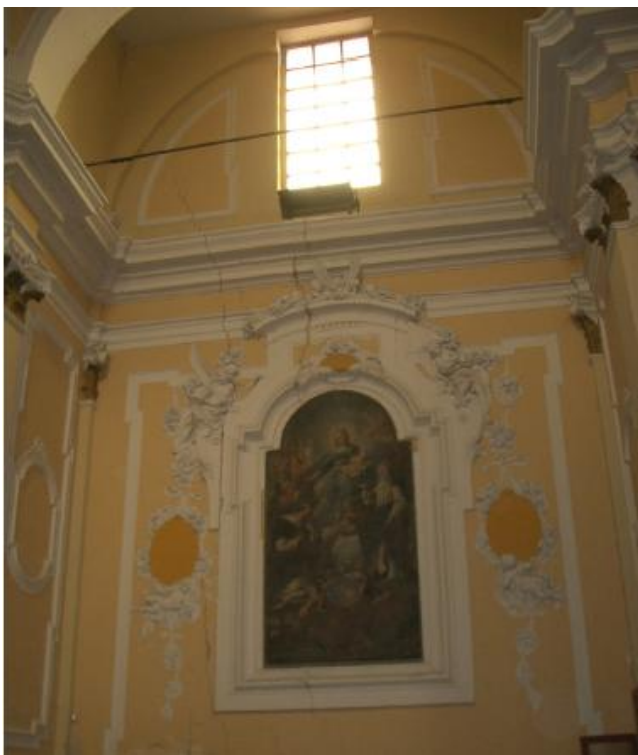
La presenza di una muratura regolare e di buona qualità, di buoni architravi nelle aperture, di cordoli leggeri (metallici reticolari, muratura armata, c.a. sottili), contribuisce ad un buon comportamento di questo macroelemento; di contro la presenza di cordoli rigidi, di una copertura pesante, di grandi aperture (anche tamponate), di una muratura di limitato spessore, favorisce l'attivazione del meccanismo.

Livello di danno D2

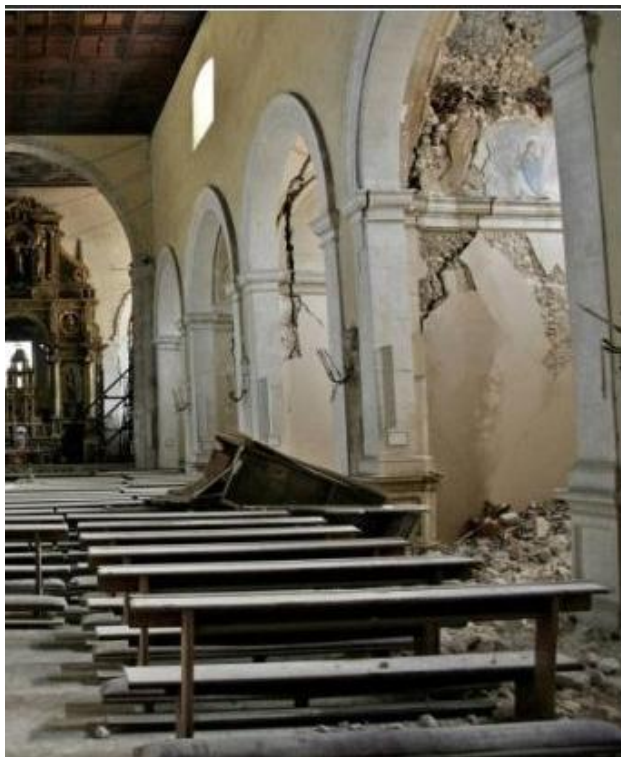
Il meccanismo si attiva con deformazioni per rottura per taglio delle volte delle cappelle. Il quadro fessurativo che ne deriva è rappresentato da lesioni nelle volte o sconnessioni dalle pareti laterali. La presenza di catene efficaci (per posizione, tiro, tipologia di ancoraggio, diametro), contribuisce ad un buon comportamento di questo macroelemento; di contro la presenza di carichi concentrati trasmessi dalla copertura, di lunette di dimensioni considerevoli, di volte in foglio con campate di grande luce, favorisce l'attivazione del meccanismo.

Livello di danno D5

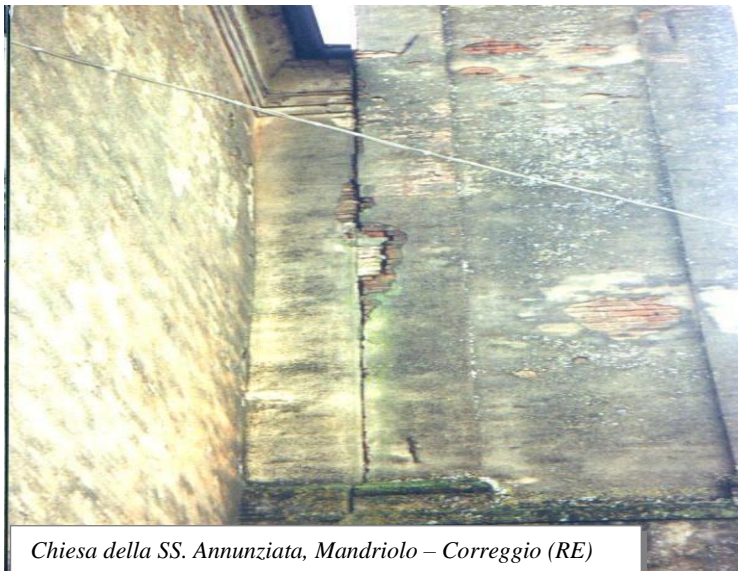
Chiesa della SS. Annunziata, Mandriolo – Correggio (RE)

La presenza di un'adeguata connessione tra le murature costruite in fasi diverse, di catene di collegamento, riduce l'insorgenza di un tale quadro fessurativo; di contro la presenza di un'elevata differenza di rigidità tra i corpi adiacenti, di azioni concentrate trasmesse dagli elementi di collegamento, favorisce l'attivazione del meccanismo. Nel caso specifico di campanili accostati alla chiesa ma non ammortati, va considerato positivamente il comportamento indipendente anche quando da luogo a lesioni di distacco, in quanto in grado di ridurre gli effetti del martellamento tra le due strutture.

Livello di danno D2

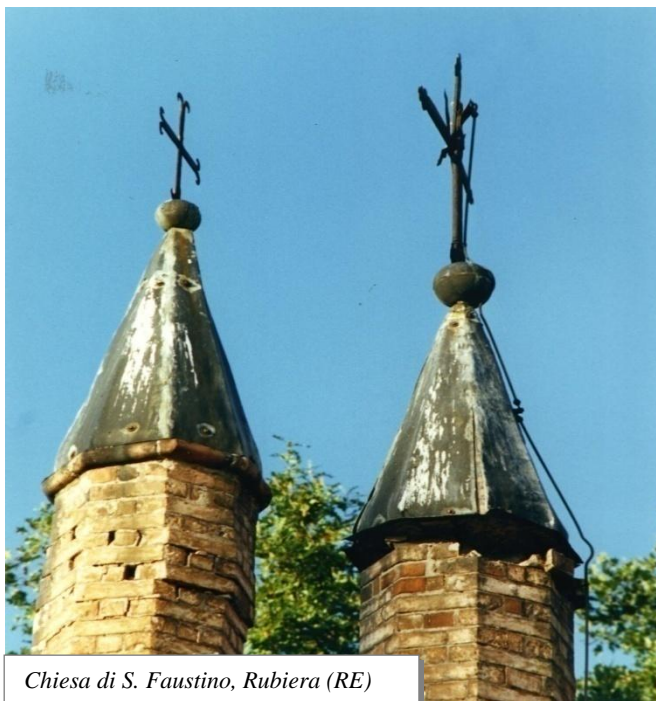
Chiesa di S. Faustino, Rubiera (RE)

La presenza di perni di collegamento tra gli aggetti (es. statue) e la muratura o elementi di ritegno tra guglie, pinnacoli e muratura sottostante, di una muratura regolare e di buona qualità, contribuisce ad un buon comportamento di questo macroelemento; di contro la presenza di elementi di elevata snellezza, di posizione asimmetrica rispetto all'elemento sottostante, favorisce l'attivazione del meccanismo.

Livello di danno D4

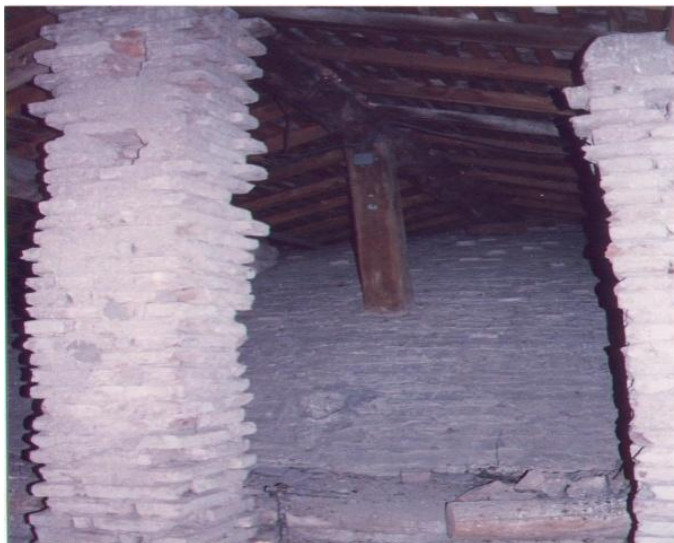
Sottotetto: Volte strutturali con carico concentrato trasmesso da pilastri in muratura degradata o legno, snelli e fuori piombo. Assenza di collegamento tra copertura e appoggi. Appoggio su pilastri e assenza di collegamento alla muratura
